# 安全ニュース

2022年  
2月号  
NO.  
**242**

## 特集【三大災害】墜落・転落

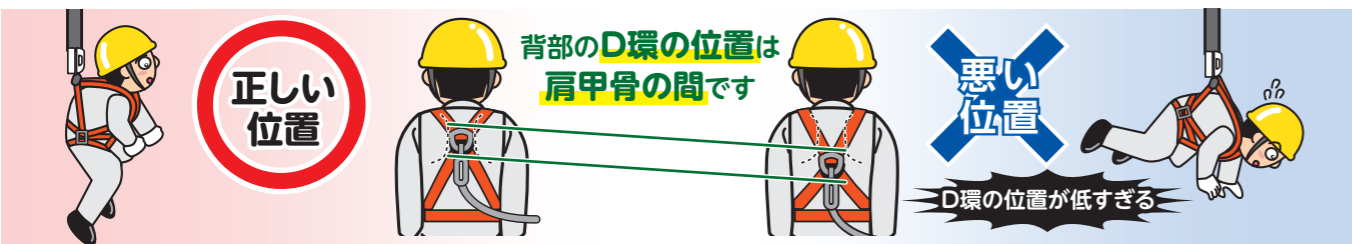
## 正しい装着方法(一例)

正しく装着しないと墜落したときの腹部の損傷が大きくなります。取扱説明書をしっかり読んで、手順にしたがって装着してください。

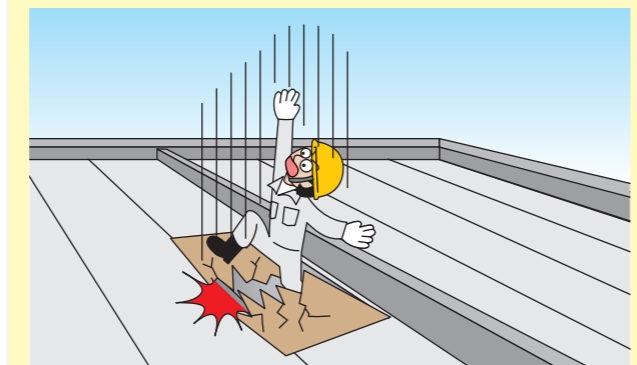
## 開口部に敷かれていたベニヤ板を踏み抜き墜落

**原因**  
 ① 開口部に覆い、手すり等の墜落防止設備がなかった。  
 ② 作業計画や作業手順に不備があった。

- ◆ 開口部発生前に周囲に手すりを先行して設置する。発生後は鉄板等で覆う。
- ◆ 開口部養生手すりを先行させる作業計画や作業手順を定める。

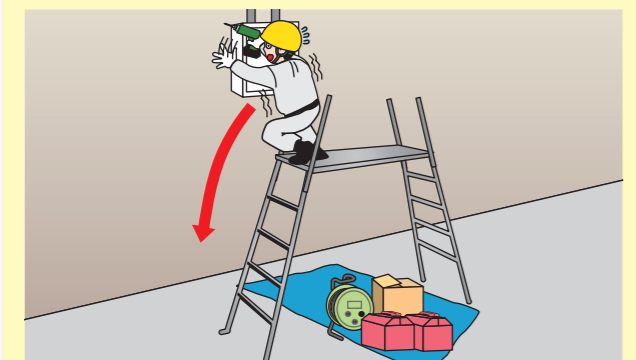
## 可搬式作業台を使用して作業中、天板部から墜落

**原因**  
 ① 可搬式作業台が作業の中心に設置されていなかった。  
 ② 前工程の他業者の資材、残材が整頓されていなかった。

- ◆ 可搬式作業台の中心部で作業ができるように位置を調整する。
- ◆ 作業前に現地を確認し、KY実施時に支障物を撤去する。
