# 安全ニュース

2024年 11月号

### 特集 【三大災害】墜落・転落

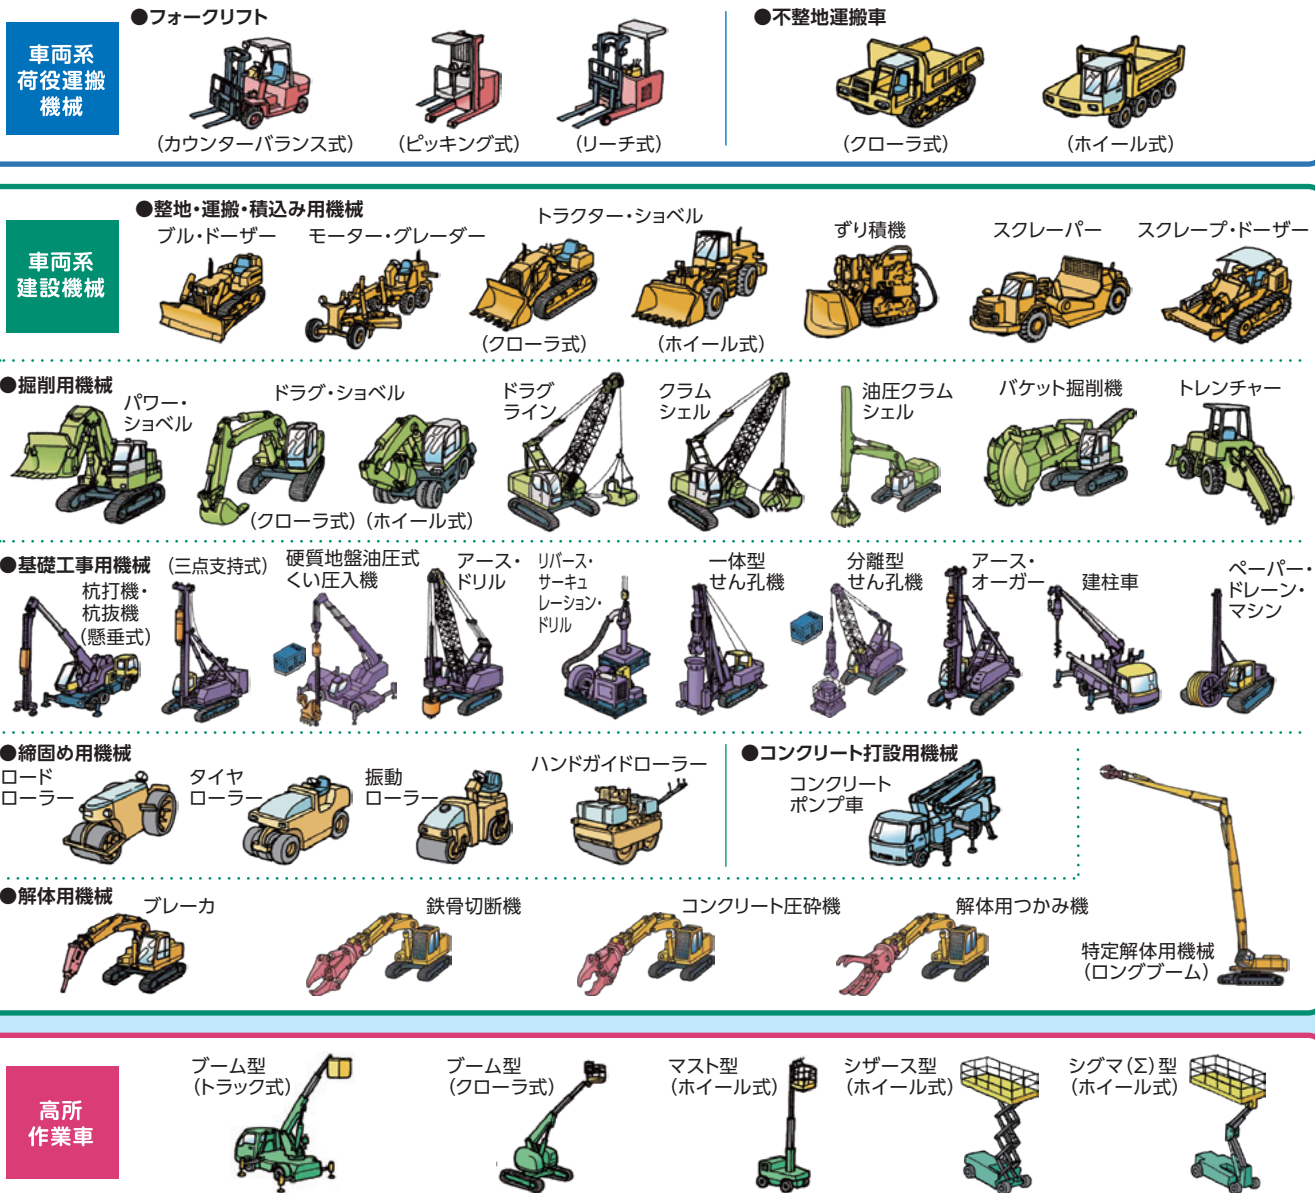
### 【特定自主検査対象機械ラインアップ】

特定自主検査の対象機械とは、労働安全衛生法(以下「安衛法」という。)第45条第2項で厚生労働省令で定める自主検査(以下「特定自主検査」という。)を行うと定められている機械等です。安衛法施行令「定期に自主検査を行うべき機械等」第15条第2項より、法第45条第2項の政令で定められる機械等は同第13条第3項第8号フォークリフト、第9号別表第7に掲げる建設機械で、動力を用いかつ不特定の場所に自走することができるもの、第33号不整地運搬車、及び第34号作業床の高さが2メートル以上の高所作業車並びに同15条第1項第2号の動力により駆動されるプレス機械等です。対象機械のうち、建荷協は、フォークリフト、安衛法施行令別表第7に掲げる建設機械で、動力を用いかつ不特定の場所に自走することができるもの、第33号不整地運搬車、及び作業床の高さが2メートル以上の高所作業車を所管しています。
